Gutachten über die eingängige Untersuchung der „Eulenbuche“ (A 241) im Bours Park

Untersuchung der Bruch- und Standsicherheit. Bei einer Regelkontrolle wurde der hohle Klang im unteren Stammbereich bemerkt. Der NABU führt den Baum nachweislich als Eulenhabitat.

Schalltomographie auf vier Ebenen, sowie Resistographie dreier Messstellen auf der untersten Ebene. Abschätzung der Grundsicherheit mit der SIA-Methode (TreeCalc). Neigungsmessung im Wind mit TMS. Vitalitätsabschätzung nach Roloff.

Untersuchungsdatum 02.06., 08.06, 18.07. und 27.10. sowie am 20.11.2016

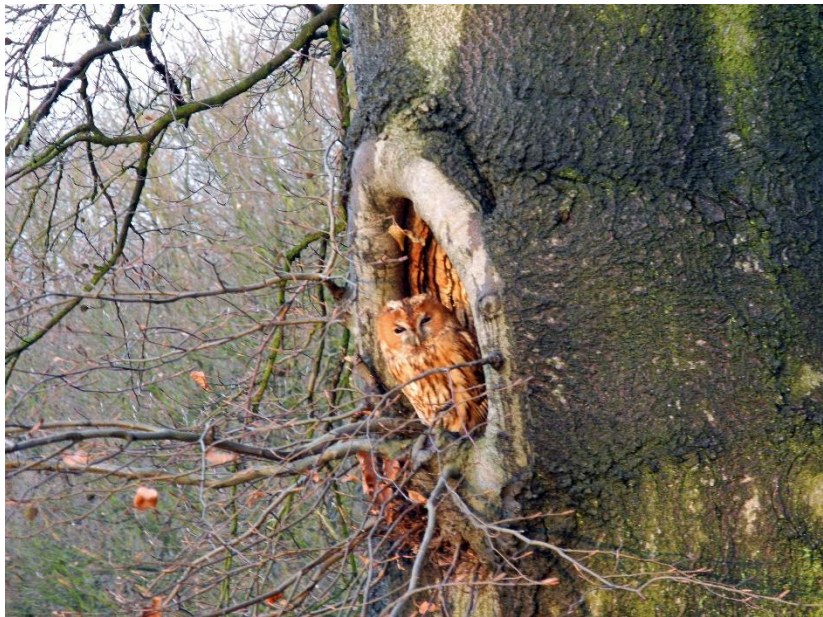
Bäumen häufig Fledermäuse oder seltene Insekten. Die zu beschreibende Buche hat in der jüngsten Vergangenheit nachweislich einem Waldkauz eine Heimstätte bieten können. Die Abbildung Nr. 3 zeigt ein Foto vom Naturschutzbund Deutschland (NABU), welches dem Verfasser vom Auftraggeber zur Verfügung gestellt wurde. Der NABU hat diesen Eulenvogel zum Vogel des Jahres 2017 gewählt¹.

Abb. 3: Waldkauz an der Astungswunde. Ansicht aus Osten. Foto: NABU

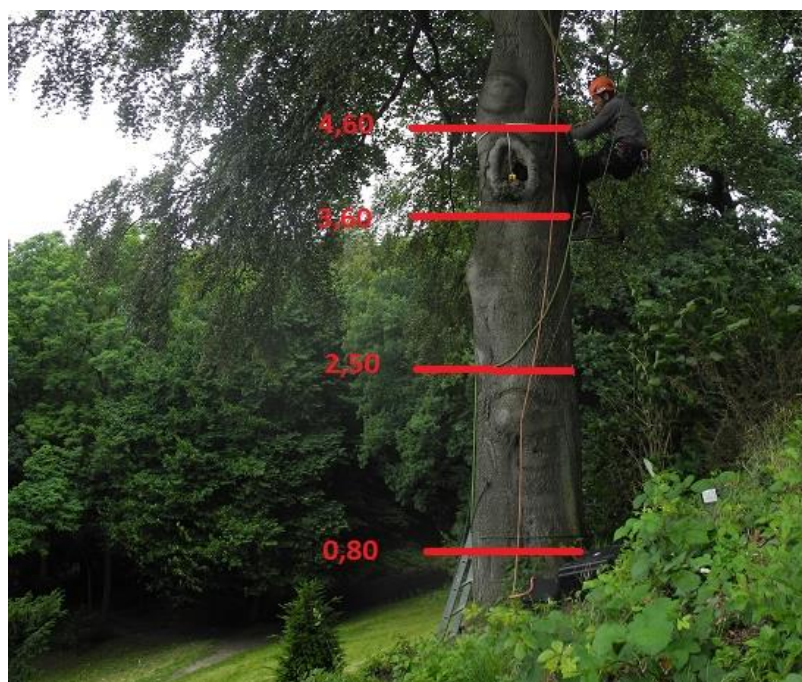
Abb. 4: Messebenen, Ansicht aus Süden

Um weitere Kenntnis über den inneren Zustand des Stammes zu erhalten, wurde der ausgehöhlte Bereich mittels Schalltomographien und Resistographie untersucht. Es wurden 4 Ebenen überprüft: über und unter der großen Astungswunde in 4,60 m und 3,60 m Höhe, außerdem in 2,50 m und ca. 0,80 m Höhe (Abb. 4).

Die Höhenangaben beziehen sich auf ein gemittelttes Niveau. Die Differenz der Hangseite zur Talseite beträgt am Wurzelanlauf ca. 1,60 m. Es wurden zusätzlich 3 Resistographbohrungen auf der untersten Messebene durchgeführt, um die etwas unklaren Ergebnisse der Schalltomographie für diese Ebene präzisieren zu können.

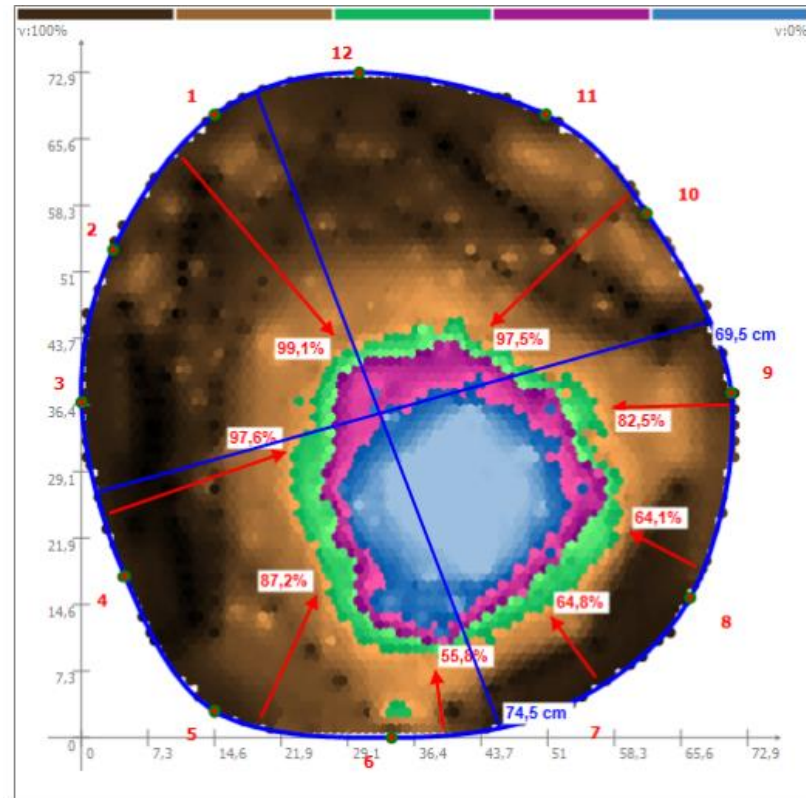
Abb. 5: Schalltomogramm in 4,60 m Höhe

Das Ergebnis der Messung oberhalb der Astungswunde zeigt die Abbildung Nr. 5 unten.

Die roten Pfeile geben die relative Resttragfähigkeit an, verglichen mit einem intakten Stamm. Der minimalste Wert betrug etwas mehr als 55 %. Der intakte Stamm weist auf der untersten Ebene eine Grundsicherheit von abgeschätzten 525 % gegenüber einem Orkan mit einer mittleren Windgeschwindigkeit von 22,5 m/s (81 km/h) auf. Bei 25 m/s (90 km/h) sind es 425%. Die höheren Böenwindgeschwindigkeiten sind in beiden Fällen eingerechnet worden. Dieses ergab die Windlastabschätzung mit der Software *TreeCalc*² (siehe Anlage). Aufgrund des kürzeren Hebels wird die Grundsicherheit trotz des kleineren Stammdurchmessers in dieser Höhe vermutlich höher sein als auf der untersten Ebene.

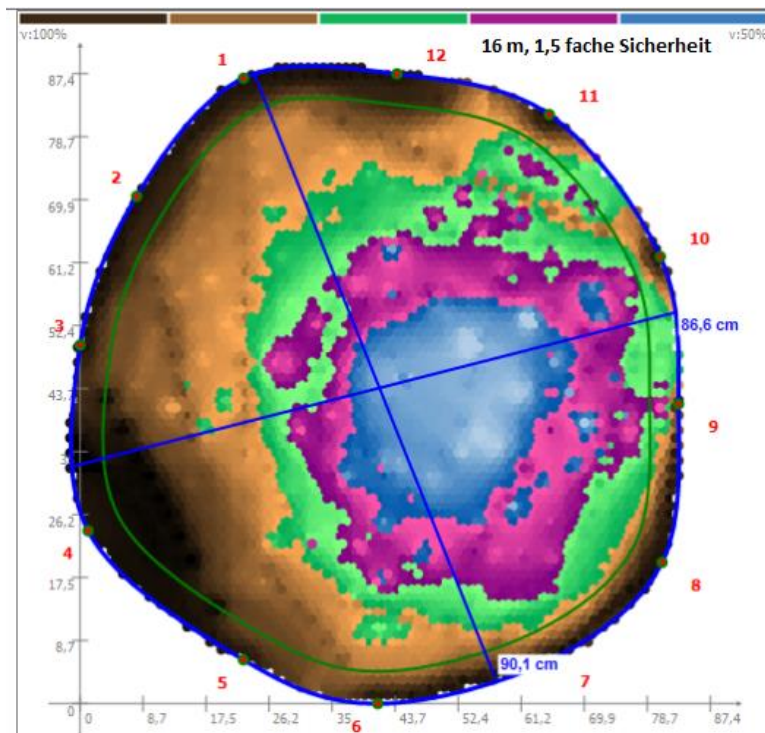
Abb. 7: Schalltomogramm in 2,50 m Höhe

Es lässt sich der Abbildung Nr. 7 entnehmen, dass die grünen Übergangsbereiche und hellbeigen Flächen größer geworden sind. Eine klare Abgrenzung der dunkelbraunen Flächen zu den pinken und blauen Farbflächen ist weniger ersichtlich. Kleinere Farbpunkte sind nun vermehrt auch in andersfarbigen Flächen zu erkennen, das Tomogramm zeigt ein diffuseres Bild.

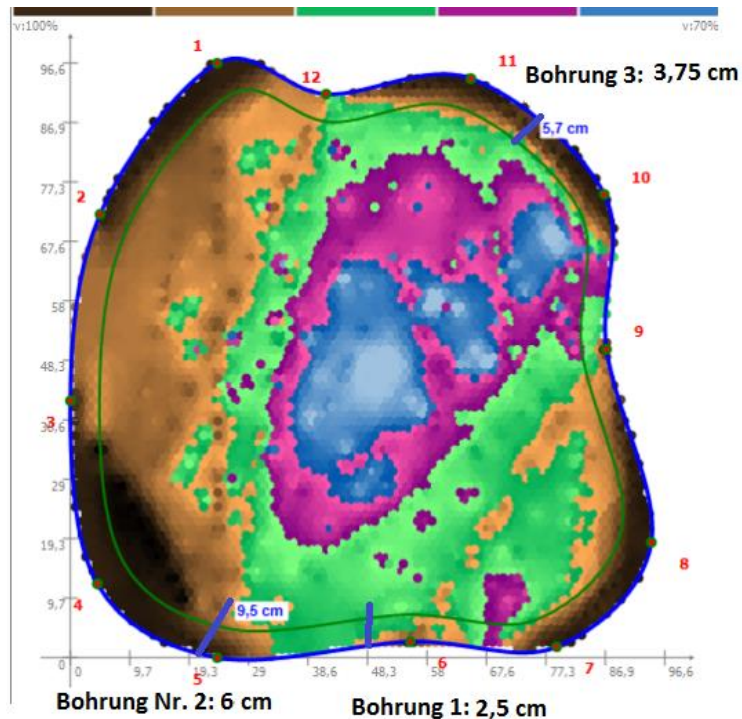
Abb. 8: Schalltomogramm in 0,80 m Höhe (hangseits ca. 10 cm)

In der Abbildung Nr. 8 ist das Ergebnis für die unterste Messebene dargestellt. Deutlich sichtbar sind die ausgedehnten grünen Flächen. Die hellbeigen Flächen sind von vielen kleineren grünen Farbflecken durchsetzt.

Aufgrund des noch diffuseren Bildes auf der untersten Messebene sind zur Überprüfung drei Bohrungen mit einem Resistographen durchgeführt worden. Die Resistographien wurden von Michael Hartmann⁴ nach Anweisung des Verfassers durchgeführt. Die Messstellen sind in die Grafik der Schalltomographie eingezeichnet worden (Abbildung Nr. 8). Zur Anwendung kam ein mechanisch arbeitender Resistograph der Firma IML⁵.

Die Buche wird an der schwächsten Stelle versagen. Bei einem Vergleich aller Tomogramme kann als ausgemacht gelten, dass die statische Schädigung auf der untersten Ebene am stärksten sein müsste (Abbildung Nr. 8 und 9, Messungen in 0,80 m Höhe). Die drei Messungen weiter oben haben bessere Ergebnisse ergeben. Über und unter der alten Astungswunde in 4,60 m und 3,60 m Höhe ist noch genügend intaktes Holz in der Querschnittsperipherie zu finden.

Das etwas diffuse Bild der untersten Ebene (Abbildung Nr. 8) zeigt ein typisches Tomogramm einer Holzfäule, die durch den Brandkrustenpilz verursacht wurde. Die grünen Übergangsbereiche sowie die hellbeigen Flächen mit den grünen Sprenkeln spiegeln mit hoher Wahrscheinlichkeit moderfaule Holzbereiche wider. Bei einer Moderfäule bleiben die Mittellamellen zwischen den Zellen erhalten. Moderfaules Holz weist noch eine gewisse Steifigkeit auf, bricht aber keramikartig wie Zwieback. Die derart geschädigten Holzbereiche leiten den Schall besser als beispielsweise weißfaules Holz und sind daher mit diesem

Zwischen den Messpunkten 1 und 5 zeigen sich noch die stärksten Restwände. Die Windlastabschätzung mittels TreeCalc ergab, dass dieser Baum mit nur 4,5 cm gesundem, peripherem Holz die zu fordernden Sicherheitsansprüche erfüllen könnte (siehe Anlage). Das Verfahren abstrahiert jedoch von der Schwierigkeit, dass Holz kein isotropes⁷ Material ist, und setzt eine Minimalgrenze bei 5 cm gesundem Holz. Die 4,5 cm liegen bereits darunter und zeigen auf, dass die Grundsicherheit des Baumes relativ hoch ist. Bei dem untersuchten Baum könnten also maximale Ausfaltungen toleriert werden.

Die Windlastberechnung gibt einen Sichelschnitt vor (siehe Anlage). Gemäß der *TreeCalc*-Abschätzung sollte der Baum um 2 m in der Höhe eingekürzt werden. Aufgrund der breiten Kronenform der Buche wird hier aber der Vorschlag gemacht, den Baum eher seitlich um ca. 2 m und in der Höhe nur um 1 m einzukürzen. Dabei muss unbedingt auf die Linienführung der beschnittenen Äste geachtet werden. Zu kleine Zugäste und zu große Abgangswinkel sollten vermieden werden. Es muss zudem darauf geachtet werden, dass Kronenbereiche weiterhin ausreichend beschattet bleiben, da sonst Sonnenschäden zu erwarten sind. Die Schnittmaßnahmen sollten unter Aufsicht des Verfassers ausgeführt werden.

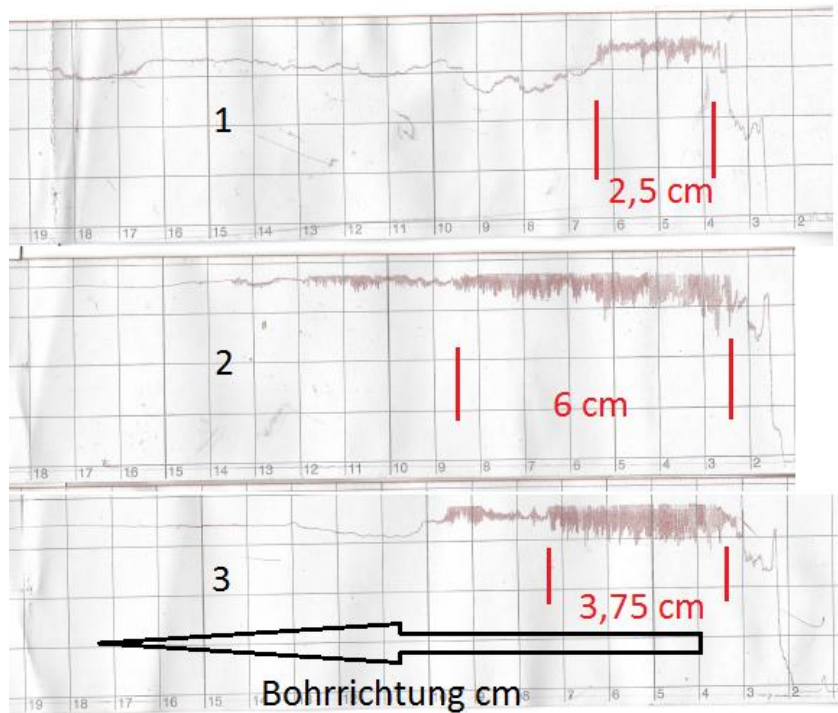
Abb. 9: Drei Messstreifen der Resistographien

Die Bohrungen lieferten die folgenden Ergebnisse: An der Bohrstelle 1 zeigten sich nur 2,5 cm gesunden Holzes, Bohrstelle 2 ergab ca. 6 cm und Bohrstelle 3 ca. 3,75 cm intaktes Holz. Die Bereiche tragfähigen Holzes äußern sich nicht nur durch die Aufzeichnung eines hohen Bohrwiderstandes, sondern auch durch ein zackiges Muster. Denn nur bei gesundem Holz zeigen sich die gravierenden Dichteunterschiede zwischen Früh- und Spätholz. Die Abbildung Nr. 9 zeigt die Ergebnisse für die drei Resistographien:

Die oben aufgeführte Interpretation der Farbmuster des Tomogrammes der untersten Messebene wird durch die Resistographie bestätigt (Abbildung Nr. 8 und 9).

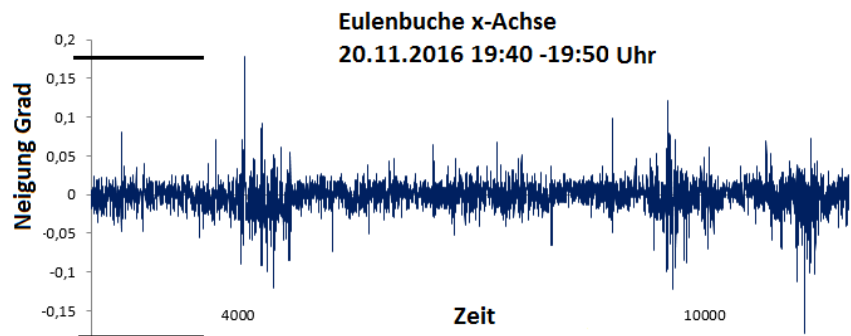
Abb. 10: Korrigierte Daten der Neigungsbewegung am 20.11.2016

Am 20.11.2016 wurden die Neigungsbewegungen der Buche mit speziellen, schnell arbeitenden Sensoren (TMS⁶) aufgezeichnet. Die Abbildung Nr. 10 zeigt die Ergebnisse für die x-Achse:

Während Windstärken von 43 km/h im Mittel und 61 km/h in Böen stellten sich maximale Neigungen von 0,18° ein.

Der untere Wurzelbereich konnte aufgrund des Richtungswechsels der Holzfasern sowie der Hanglage nicht eingängig untersucht werden. Jedoch zeigte sich beim Abklopfen mit dem Schonhammer weiter unten kein Hohlklang. Die gemessenen Neigungswerte erschienen erhöht, lagen aber in einem noch zu tolerierenden Bereich. Bei einer Neigung von $0,25^\circ$ wären 40 % der *Kipplast* erreicht. Die Windgeschwindigkeit geht jedoch quadratisch in die Berechnung mit ein. In einer Frequenzanalyse dieser Daten wurde ein hoher Dämpfungsgrad errechnet. Der Baum verfügt über keine messbare Eigenresonanz und kann sich nicht aufschwingen. Dieses korreliert mit der Kronenform, die viele Seitenäste zeigt.

Auch aus diesen Ergebnissen ergibt sich kein eindeutiges Bild. Die Standsicherheit hätte mit Werten unterhalb von $0,1^\circ$ nachgewiesen werden können. Eine akute Umsturzgefahr hätte mit Werten ab $0,8^\circ$ bei den Windverhältnissen zum Zeitpunkt der Messung festgestellt werden können.
